Réf. : **STIFR.059.2020**

Objet : **Information concernant ruptures du turbocompresseur sur 4JJ1 avec code DTC P0234.**

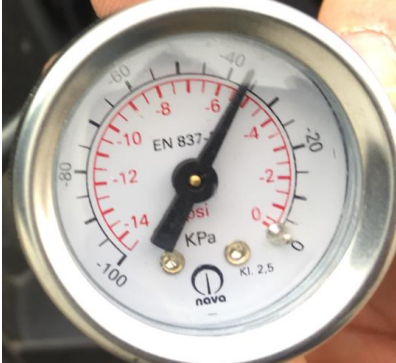
<p>Stable -36 kPa</p>

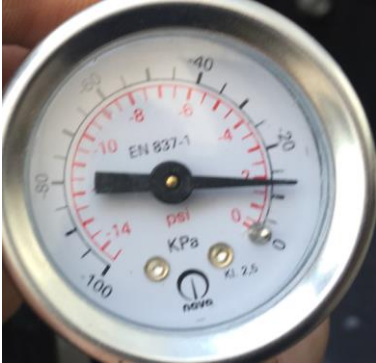
<p>Stable -13 kPa</p>
35%

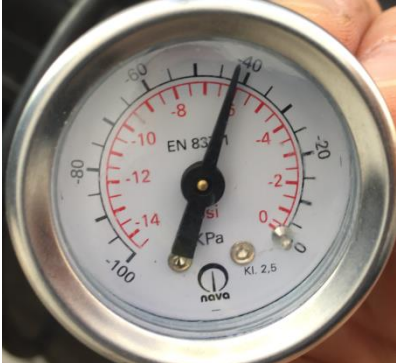
<p>Stable -42 kPa</p>

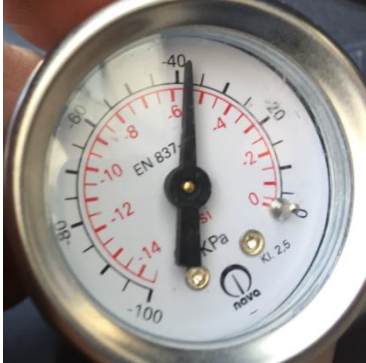
<p>Stable -38 kPa</p>
53%

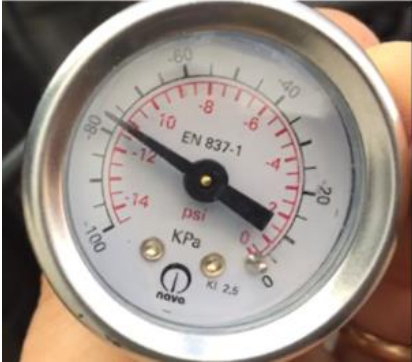
<p>Instable entre -73 et -77 kPa</p>

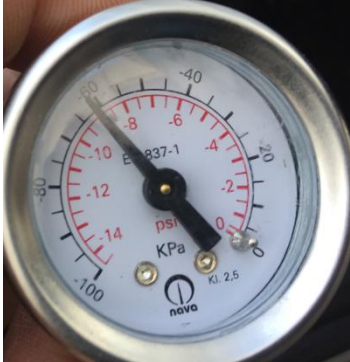
<p>Stable -61 kPa</p>

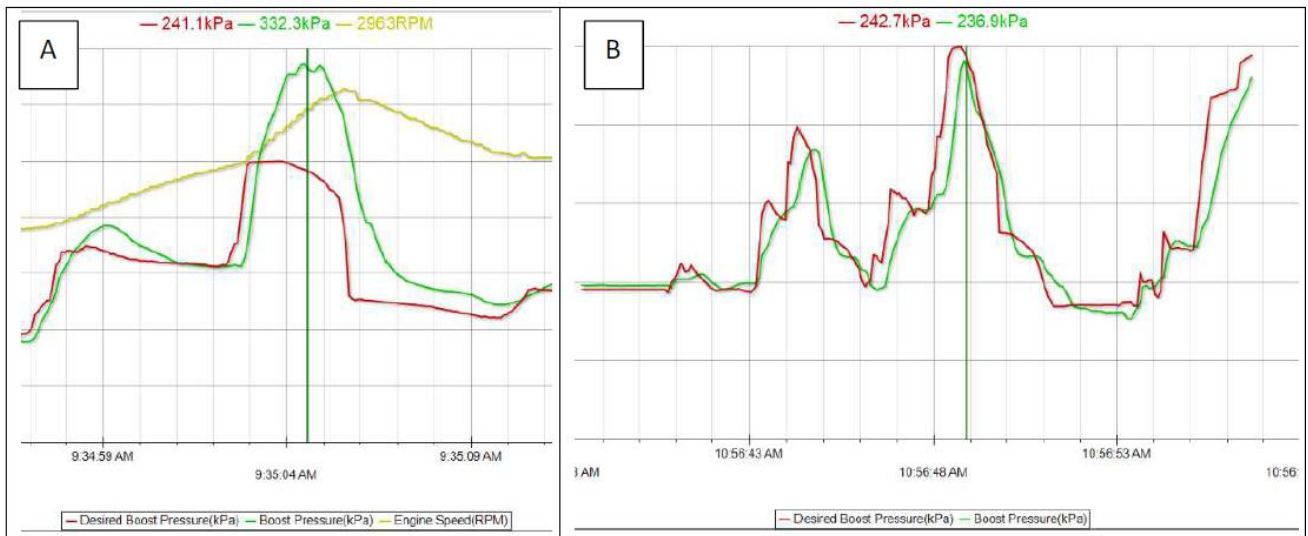
Figure A : Exemple de comparatif entre pression de suralimentation souhaitée (ligne rouge) et réelle (ligne verte) pour un véhicule avec électrovanne EVRV qui ne fonctionne pas correctement. La pression de suralimentation réelle est supérieure à la pression de suralimentation souhaitée.

Figure B : Exemple de comparatif entre pression de suralimentation souhaitée (ligne rouge) et réelle (ligne verte) pour un véhicule avec électrovanne EVRV qui fonctionne correctement. La pression de suralimentation réelle suit la pression de suralimentation souhaitée.

Ce test doit être fait après le remplacement / réparation du système pour vérifier son correct fonctionnement.
