Réf. : STIFR.080T.2020

Objet : **Information concernant ruptures du turbocompresseur haute pression moteur 4JK1.**

Véhicules ISUZU D-MAX Euro 5/5b+ de l'année modèle 2012 – 2016 équipés du moteur 4JK1 avec turbocompresseur à double étage.

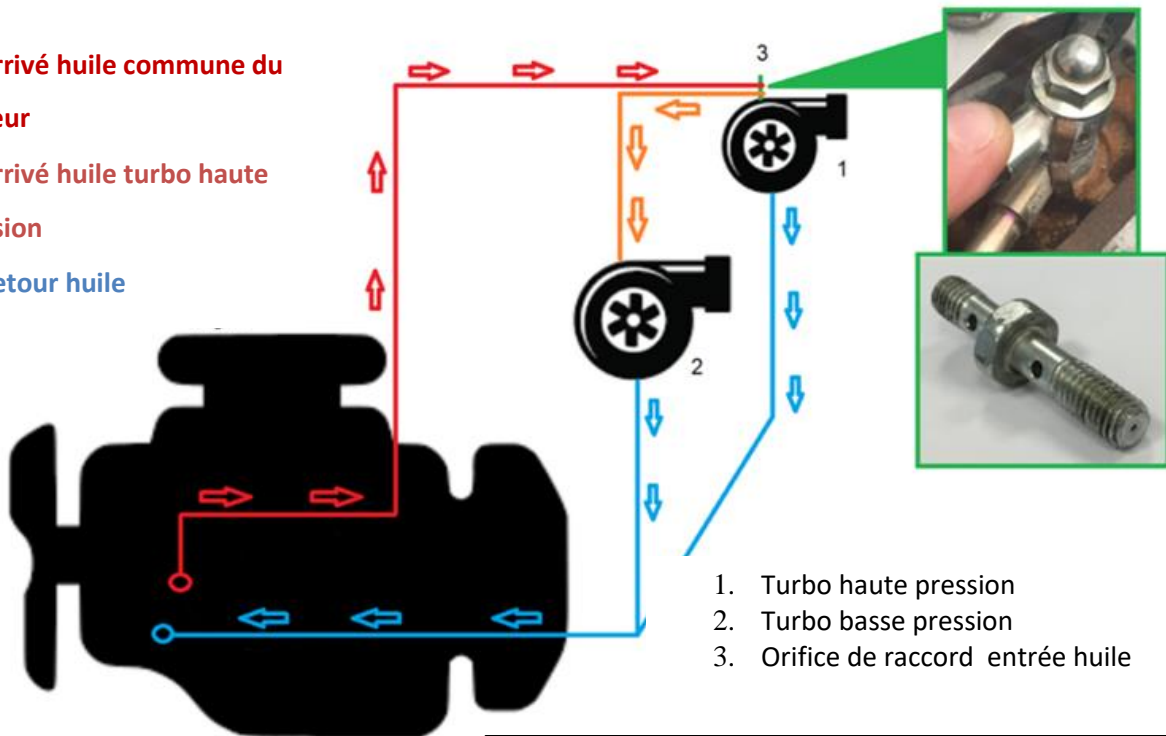
Le phénomène est causé par un graissage insuffisant et/ou de la saleté dans le circuit de graissage. En effet l'orifice calibré du goujon de circuit de graissage entre turbo haute et basse pression peut être bouché et donc provoquer la rupture répétitive de l'axe de turbo haute pression.

- ⇒ Arrivé huile commune du moteur
- ⇒ Arrivé huile turbo haute pression
- ⇒ Retour huile

Il est très conseillé de remplacer le goujon de raccord de graissage avec réf. **8981783282** lors du remplacement de turbo haute pression.

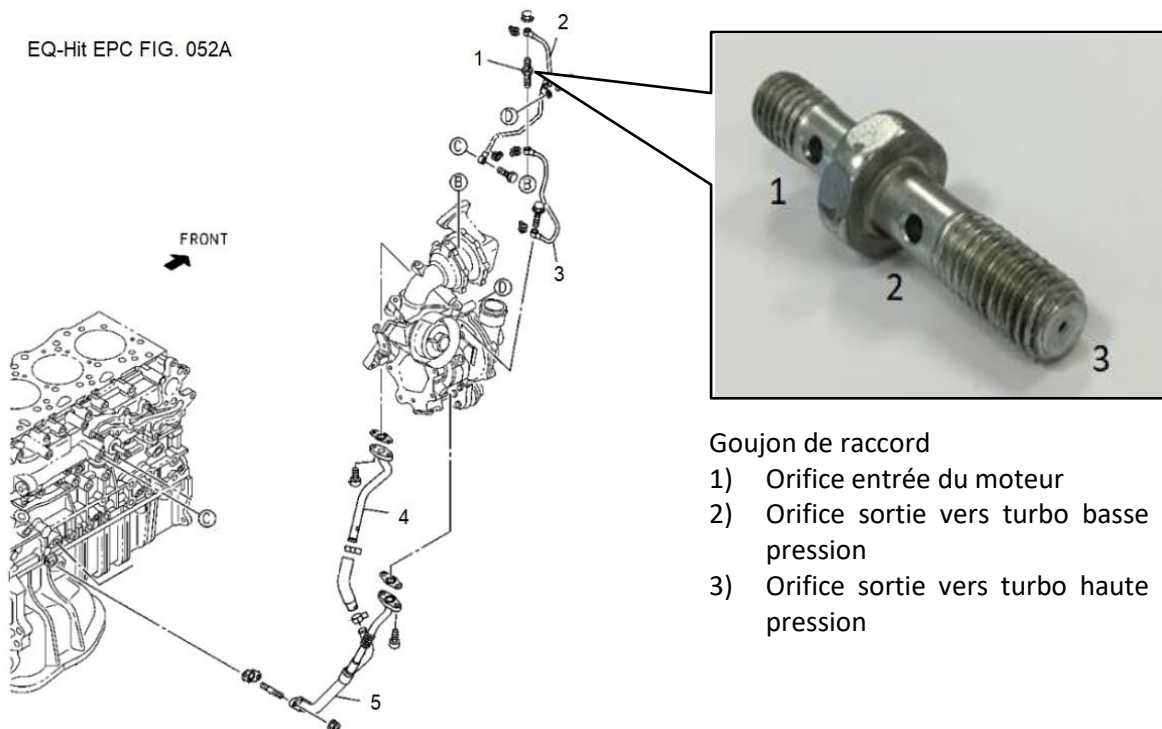
EQ-Hit EPC FIG. 052A

Goujon de raccord

- 1) Orifice entrée du moteur
- 2) Orifice sortie vers turbo basse pression
- 3) Orifice sortie vers turbo haute pression

- Il est très conseillé de remplacer le goujon de raccord de graissage (réf. **8981783282**)
- Poser le nouveau turbocompresseur. Ne pas oublier de remplir le circuit de graissage du turbo avec de l'huile avant de le monter.
