## RÉGLAGE MULTICONTACT

Cette circulaire a pour but de vous informer d'une action à effectuer sur les scooters Silence, modèles S01 et S02.

Partie	
Zone affectée	"Circulaire technique"
Cause	"CT_202211001 - AJUSTEMENT MULTICONTACT"

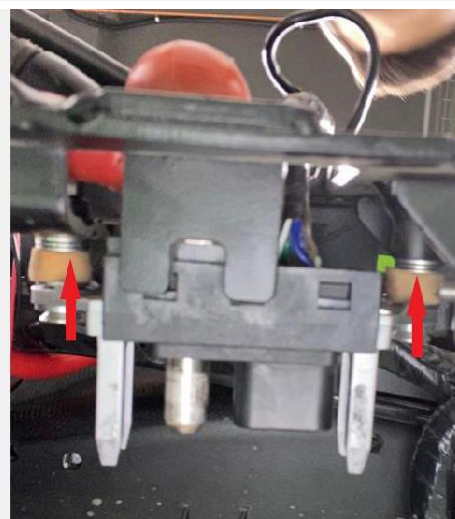
Sur certains scooters produits en 2021 et 2022, il est possible que la distance entre les deux parties de l'embout *Multicontact* soit trop importante.

Le connecteur (côté scooter et côté batterie) a une plage de tolérances trop large.

Dans ces cas, il peut arriver qu'il y ait un manque de contact entre les broches, de sorte que des coupures de courant se produisent, provoquant les incidents susmentionnés.

1. Une fois le *Multicontact* débloqué, ajouter 4 rondelles (réf. **S02-90024-00**) sur chacun des 2 boulons, entre la mousse et la douille en tôle du châssis.

L'ordre des éléments, de chaque côté, doit être le suivant :

- 1) Tête de boulon
- 2) *Multicontact*
- 3) Mousse
- 4) 4 rondelles
- 5) Châssis
- 6) Rondelle (originale)
- 7) Écrou autobloquant
- 8) Pointe de boulon
